**Dirección:** Calle José de Villaviciosa, Cardenal Mendoza y Plaza del Obispo Don Bernardo

PLAN ESPECIAL DEL CASCO HISTÓRICO DE SIGÜENZA GUADALAJARA

00642 17

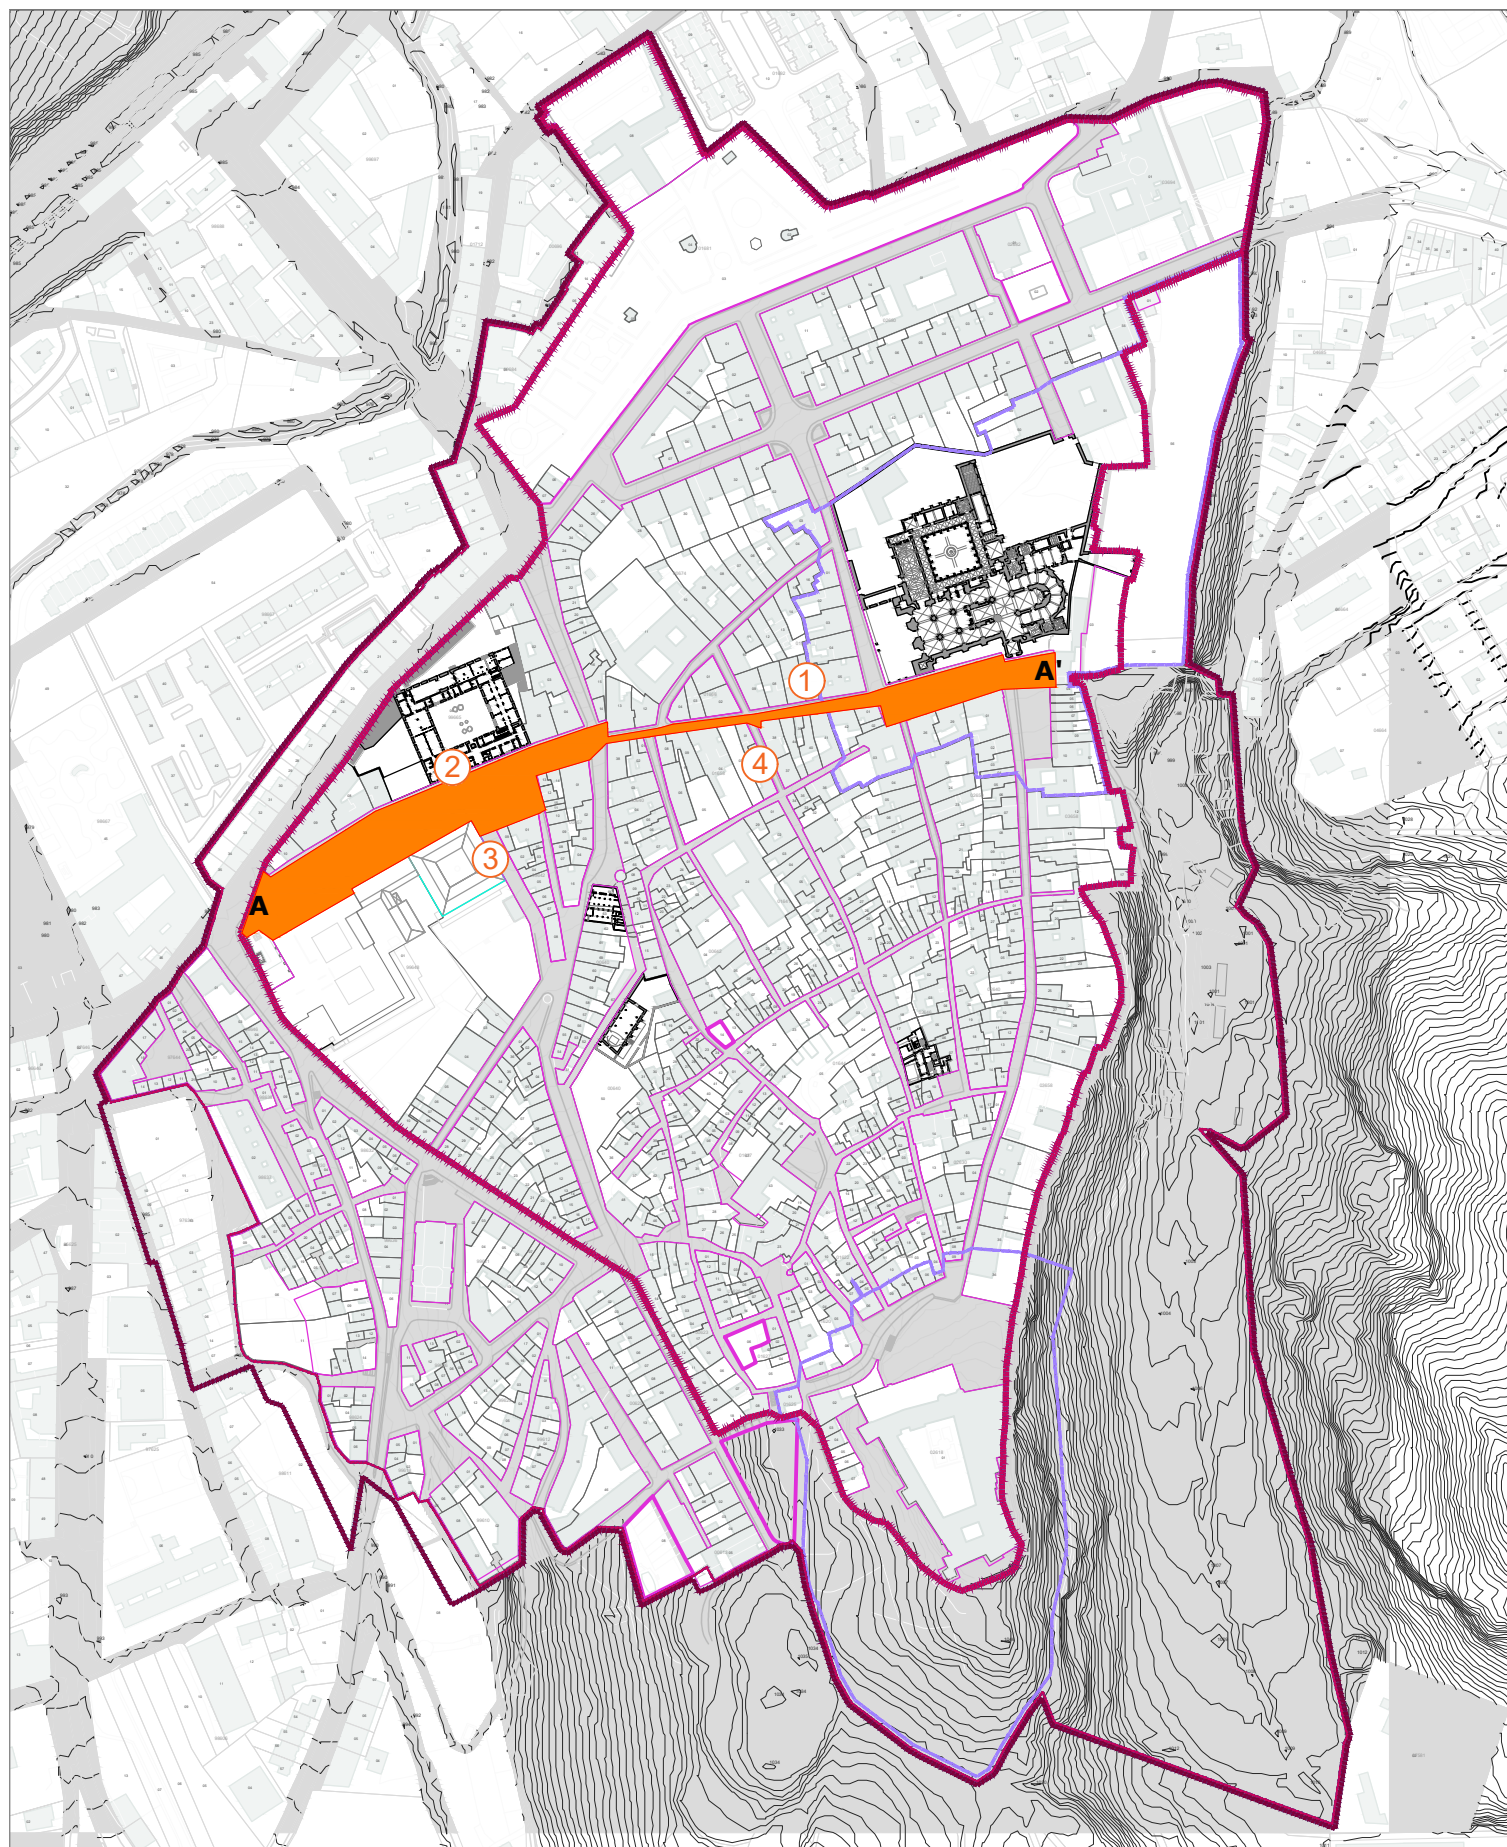
- ① Tramo 1: Plaza del Obispo don Bernardo-C/ Cardenal Mendoza hasta C/Seminario
- ③ Tramo 3: Plaza del Obispo don Bernardo-C/ Cardenal Mendoza hasta C/Yedra
- ② Tramo 2: C/ Cardenal Mendoza-C/José de Villaviciosa desde C/Seminario hasta Avda de Pio XII
- ④ Tramo 4: C/ Cardenal Mendoza-C/José de Villaviciosa desde C/Yedra hasta Avda de Pio XII
