AYUNTAMIENTO DE SIGÜENZA

PLAN ESPECIAL DEL CASCO HISTÓRICO DE SIGÜENZA

CATÁLOGO DE CONJUNTOS PROTEGIDOS

DICIEMBRE 2020

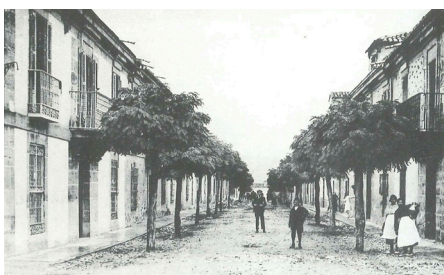
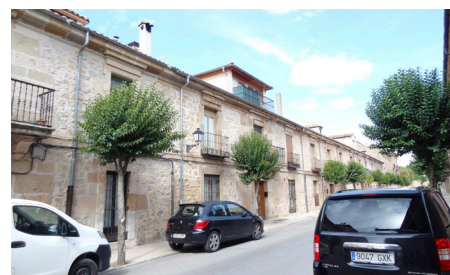
Denominación/ Ubicación: Barrio de San Roque y callejón de los Infantes y Jardinillo

Estado general de conservación: NECESITA MEJORAS

Al norte de la Catedral, constituye una nueva franja de crecimiento de la ciudad menos densa y más ordenada, con una estructura urbana en continuidad con la c/Serrano Sanz y el Paseo de la Alameda que flanquea el conjunto por el norte.

Construido durante el SXVIII., perteneciente al urbanismo ilustrado e impulsado por el obispado de Juan Díaz Guerra. El alquiler de las viviendas revertía en la población de escasos recursos. Con estructura regular, en torno a la calle San Roque, se crean 40 viviendas en manzana cerrada con patio central, siguiendo trazas marcadas por el arquitecto Bernasconi y con dirección del maestro Juan Diez Ramos. El modelo inicial es de dos alturas. Junto a la arquitectura residencial destaca el Palacio de los Infantes, el Calvario y el abandonado cine Capitol.

Composición sobre dos ejes urbanos perpendiculares que ordenan cuatro grandes manzanas cerradas de dos plantas con patios interiores. Representa un valor en términos de soleamiento, ventilación y amplitud de espacios urbanos que contrastan con el resto de los del Centro Histórico. La homogeneidad y sencillez de la composición de las fachadas representan un valor paisajístico y funcional.

Se conservará la estructura de ejes urbanos y su sección en relación con los cuerpos construidos, sin aumentos de volumen o de ocupación de parcela. Igualmente, se preservará la tipología de calle arbolada en ambos lados con especies de talla mediana, preferiblemente como lo eran en el pasado, de hoja caduca permitiendo un mayor paso de luz a las plantas bajas en invierno. El Cine Capitol constituye un elemento arquitectónico de valor tipológico cuyo abandono representa un factor de degradación. Es necesario recalcar que la protección del barrio, que es de tipo integral es de cara a la protección de los elementos arquitectónicos señalados, superponiéndose a la específica de cada edificio, y que viene determinada por las fichas de edificación.

Conservación y restauración de la composición exterior originaria y de todos los elementos de interés señalados. Queda prohibido recerchar la mampostería vista con mortero. Se admitirán sólo canalones y bajantes externos metálicos y de sección redonda. Las redes de instalaciones y el cableado se agruparán y reducirán en la mayor medida posible y serán de carácter reversible, no admitiéndose la ejecución de rozas en fachada.

Los aumentos de volumen de tipo lucernario emergente aprovechando la tipología de cubiertas con casetones abuhardillados, al igual que las persianas en pvc alineadas con el plano exterior del vano de ventana. Rótulos comerciales en balcones y sobre recercos de ventanas y puertas, miradores acristalados configurados sobre balcones y recercos con mortero superpuestos a la mampostería. En todo caso, es de aplicación lo dispuesto en el Título V - Capítulo 10: "Instalaciones exteriores a la edificación con incidencias en el paisaje urbano" y en el Título V - Capítulo 11: "Normas relativas a protección de acabados de fachada" de la Normativa Urbanística.

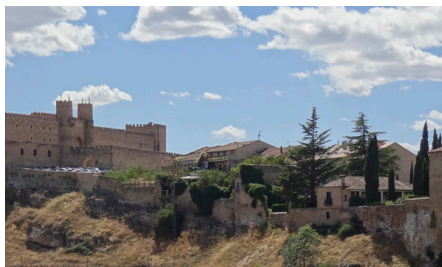
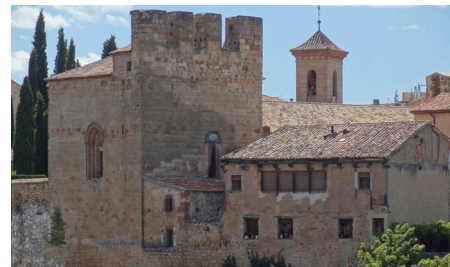
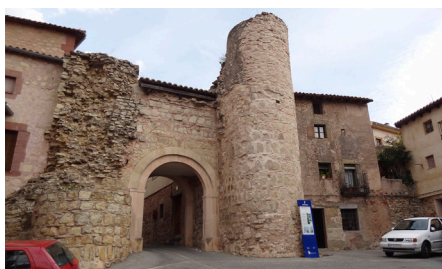
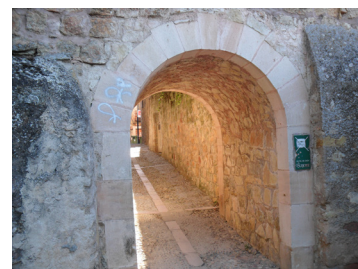
Muralla Románica

Estado general de conservación: *NECESITA MEJORAS*

Muralla que recoge en su interior las manzanas entre la c/ Travesaña Baja y el Castillo. Visible desde el Camino de Ronda en la base de la cornisa este de la ciudad y en forma de puertas al final de la c/ Travesaña Alta y la c/ Travesaña Baja, se trata del ámbito más antiguo de la ciudad.

Iniciadas a mediados del S.XII, en época del obispo Don Pedro de Leucata y del rey Alfonso VII; continuadas en época de Don Cerebruno, el tercer obispo de la ciudad, y concluidas en la primera década del S.XIII, en época del obispo Don Rodrigo y del rey Don Alfonso VIII. En la actualidad, se conserva su lienzo Oriental y en él la Puerta del Sol. No quedan restos del lienzo Norte y se conservan en pie ciertos vestigios del lienzo Occidental en el que destacan, la Puerta de Hierro, la Puerta del Arquillo y el torreón inserto en el nº 13 de la Calle de Los Herreros.

Mampuesto y sillares de arenisca.

En aquellos tramos donde la cinta muraria es visible, prevalecerá el criterio de su puesta en valor e integración en la red de espacios públicos con el debido proyecto arquitectónico tal como concretamente se recoge en este PECH. Es el caso de la Plaza de la Puerta del Hierro, del Arquillo de San Juan en su encuentro con la c/Travesaía Baja o del basamento de la cornisa Este, componente determinante para el espacio del Camino de Ronda y de cualquiera de las panorámicas desde el Este.

Actuaciones preventivas en el marco de los instrumentos de planificación, tales como la redacción en su caso de un Plan de Gestión del Patrimonio Histórico de Sigüenza en los términos considerados por la UNESCO. La edificación deberá separarse tres metros de los lienzos de la muralla, ya sean en suelo, vuelo o subsuelo.

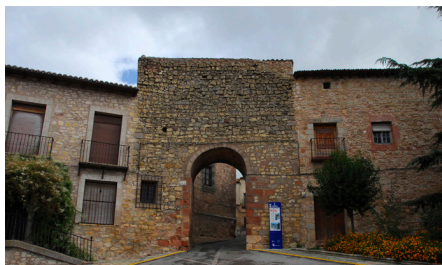
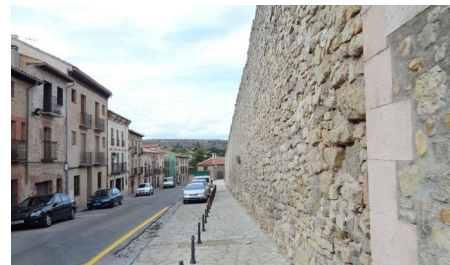
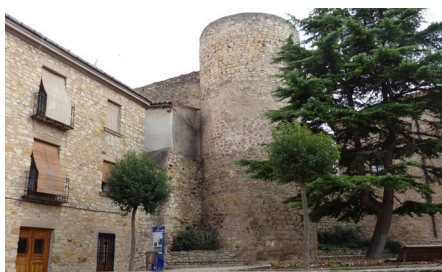
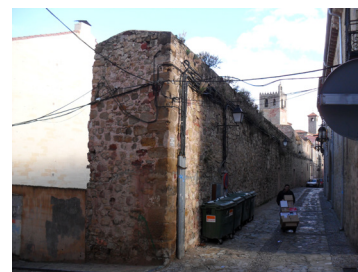
Dirección:
 Muralla Gótica

Estado general de conservación: NECESITA MEJORAS PUNTUALES

Se trata de la muralla que recoge en su interior las manzanas entre la c/ Hospital y la c/ Valencia. Visible a lo largo de la c/ Hospital y en forma de puertas al final de dicha calle y la c/ Bajada Portal Mayor. Todo ello en un entorno de crecimiento del SXIV de la ciudad.

Casi 100 años separan la construcción del recinto románico del gótico. Si el recinto románico se construyó para defender un poblamiento preexistente y asegurar su repoblación, el gótico se edificó para proteger los arrabales seguntinos, expresión de la prosperidad de la ciudad en el SXIV. La inestabilidad general que supuso para Castilla las sucesivas minorías de los reyes Fernando IV y Alfonso XI durante las prelacías de los obispos de Don García (1291-1299) y de Don Simón Girón de Cisneros (1300-1326), hicieron necesarias estas murallas protectoras de la población extramuros, construidas entre 1296 y 1315 aproximadamente. En ella destacan hoy la Puerta del Portal Mayor y el Cubo del Peso.

Mampuesto y sillares de arenisca.

En aquellos tramos donde la cinta muraria es visible, prevalecerá el criterio de su puesta en valor e integración en la red de espacios públicos con el debido proyecto arquitectónico. Es el caso de la Plaza del Portal Mayor, de la Plaza del Cubo del Peso, del frente de la c/Hospital o del correspondiente tramo en el basamento de la cornisa Este. El tramo derribado para la configuración de la Plaza Mayor es un activo cultural para su integración en el proyecto de todo el conjunto del umbral catedralicio.

Actuaciones preventivas en el marco de los instrumentos de planificación, tales como la redacción de un Plan de Gestión del Patrimonio Histórico de Sigüenza en los términos considerados por la UNESCO. La edificación deberá separarse tres metros de los lienzos de la muralla, ya sean en suelo, vuelo o subsuelo.

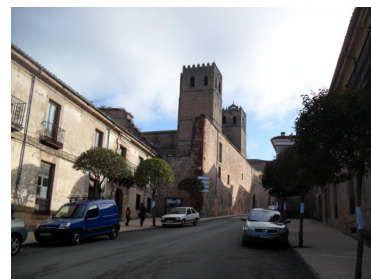
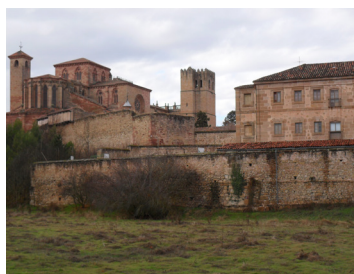
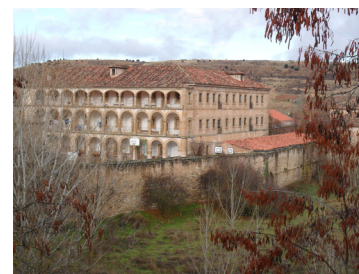
Muralla Catedralicia

Estado general de conservación: BUENO

Se trata de la muralla que recoge en su interior al conjunto catedralicio y que se abre al exterior de la ciudad por la Puerta de la Cañadilla y la Puerta del Campo. Es visible en el perímetro de la Catedral a la cual imprime un fuerte carácter defensivo.

Coetáneo del lienzo Norte de las Murallas Góticas de la ciudad, promovido por el Cabildo y el obispo don Simón Girón de Cisneros, se construyó en la minoría de edad de Alfonso XI un fuerte complejo murario que rodeó el grupo episcopal seguntino. En él destacan sus puertas protegidas por torres y sus fuertes camaranchones. La puerta de la Cañadilla y la puerta del Campo han llegado hasta nosotros aunque no así, la torre que defendía la puerta de la Cañadilla. Sí se ha conservado, en parte, uno de los camaranchones en el patio de la Calle San Roque Nº20. En origen, existían un mayor número de puertas y camaranchones, que hoy en día no se conservan.

Mampuesto y sillares de arenisca.

En aquellos tramos donde la cinta muraria es visible, prevalecerá el criterio de su puesta en valor e integración en la red de espacios públicos con el debido proyecto arquitectónico. Es el caso de la Plaza del Obispo Don Bernardo o de la c/Serrano Sanz, en los que la concepción del espacio abandona el carácter lineal de vía para responder al carácter transversal y frontal que imprime el ser umbral de la catedral.

Actuaciones preventivas en el marco de los instrumentos de planificación, tales como la redacción de un Plan de Gestión del Patrimonio Histórico de Sigüenza en los términos considerados por la UNESCO. La edificación deberá separarse tres metros de los lienzos de la muralla, ya sean en suelo, vuelo o subsuelo.

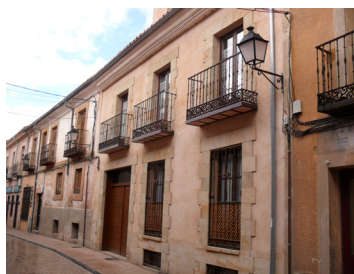
Muralla Renacentista

Estado general de conservación: BUENO

Se trata de la muralla que recoge en su interior el ensanche urbano del SXVI al Oeste de la Catedral. Vestigios de estos muros quedan en las casas de la alineación norte de la calle Valencia, en su extremo más Septentrional y en las casas de la calle Seminario.

Casi un siglo media entre la conclusión de las murallas góticas y la construcción de las murallas del ensanche renacentista de la ciudad. Cabe destacar que, este ensanche, es el primero en realizarse en España. Los gastos de estas terceras murallas seguntinas, alzadas entre 1500 y 1501, se detallan en el "Cuaderno de la Cerca", inserto en el primer tomo de los "Libros de Obra y Fábrica seguntinos" conservados en el Archivo del Cabildo de la Catedral.

Mampuestos y sillares de arenisca. Se utilizó la piedra de la barbacana y muralla catedralicia desmochada, además de la proveniente de canteras circundantes de la Ciudad.

En aquellos tramos donde la cinta muraria es visible, prevalecerá el criterio de su puesta en valor e integración en la red de espacios públicos con el debido proyecto arquitectónico. Se trata de la muralla con menor presencia en el paisaje urbano público, por lo que elementos documentados pero desaparecidos, como es el caso de la Puerta de Guadalajara en el encuentro con la c/ Cardenal Mendoza o la Puerta de Medina en el encuentro con la c/Medina, podrían ser testimoniados en clave de proyecto urbano.

Actuaciones preventivas en el marco de los instrumentos de planificación, tales como la redacción de un Plan de Gestión del Patrimonio Histórico de Sigüenza en los términos considerados por la UNESCO. La edificación deberá separarse tres metros de los lienzos de la muralla, ya sean en suelo, vuelo o subsuelo.
