PLAN ESPECIAL DEL CASCO HISTÓRICO DE SIGÜENZA

FASE 5

**CATÁLOGO DE VISTAS PROTEGIDAS**

DICIEMBRE 2020

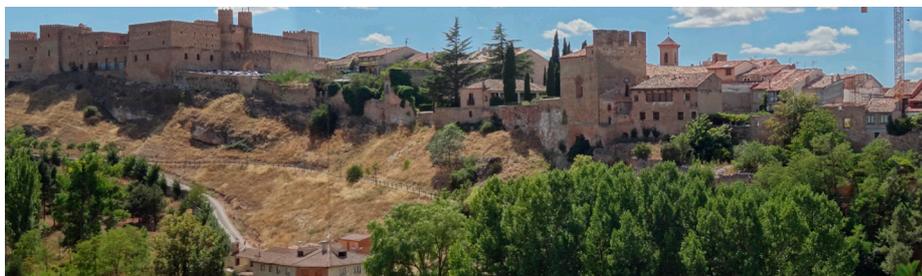
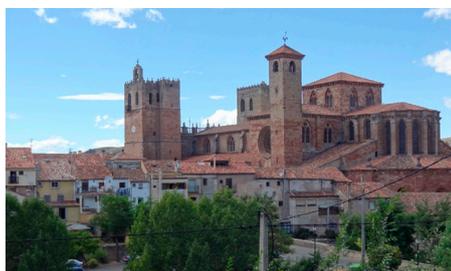
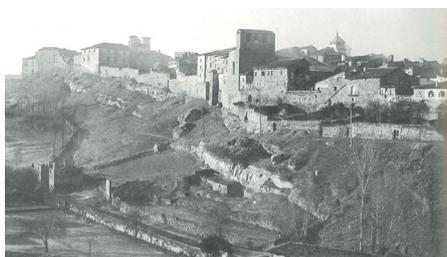
*Vistas desde el Mirador de la Ronda*

**Estado general de conservación:** BUENO

*Una de las vistas donde mejor se aprecia la característica de enclave urbano dominante sobre un escarpe rocoso de dolomías de la vertiente este de Sigüenza. El entorno vegetal de las vistas es el de una vegetación de ribera que acompaña al arroyo Vadillo, principalmente álamos con presencia de robinias. La proximidad del mirador respecto a la ciudad hace que estas vistas sean especialmente valiosas por el detallado grado de definición de la edificación y complejidad de la estructura urbana que nos permiten apreciar.*

*La cornisa refleja el crecimiento de la ciudad desde el SIX al XVI con valores destacados de autenticidad e integridad. Se aprecian tramos de las murallas del SXII y XIV.*

Morfología del territorio:	Si	Bueno
Perfil urbano:	Si	Bueno
Vegetación:	Si	Bueno
Hitos:	Si	Bueno

*Con el Castillo y la Catedral en ambos extremos de la cornisa este, y la Iglesia de Santiago y San Vicente a medio camino, el perfil recoge el diálogo entre estos hitos y el tejido urbano antiguo de manera especialmente clara y auténtica sin distorsiones de épocas más recientes. Los tramos de muralla de los SXII y XIV son de importante valor histórico y arqueológico así como la Ronda Seguntina itinerario histórico que une las Eras hasta el acceso a la ciudad por la puerta del Sol a los pies de la cornisa. Únicamente la degradación de traseras en algunos tramos de muralla alertan de un incipiente deterioro. La fusión entre la morfología del territorio y la ciudad, especialmente visible en esta panorámica es otro de sus valores más relevantes, junto con el valioso carácter ambiental del arroyo Vadillo a los pies del enclave urbano en todo su recorrido de la edificación existente.*

*Se conservará el perfil urbano y las relaciones y proporciones entre hitos monumentales, tejido arquitectónico, espacio vacío y construido lo que afectará a la altura máxima de las edificaciones de este entorno. Se conservará la integridad de las murallas y el basamento rocoso desde el que nace la ciudad y los itinerarios peatonales extra-muros.*

*Aplicación de los instrumentos normativos en materia de regulación de las actuaciones constructivas. Control de la meteorización de la piedra y deterioro de los lienzos de la muralla, y seguimiento de la evolución de la vegetación, ya sea sobre el tejido urbano (control de la cubrición de superficies por hiedra y demás especies tapizantes, así como de la introducción de especies de elevada presencia visual), o sobre la vegetación de ribera y la ya puntual presencia de especies invasivas.*

*Intervención para la unificación y mimetización de las salidas de humos, antenas de telecomunicación y otras instalaciones. El deterioro de las traseras de la edificación de la calle Mayor, alzado principal para la ciudad de Sigüenza, presenta indicios de llegar a transformarse en factor de impacto negativo de primer grado.*

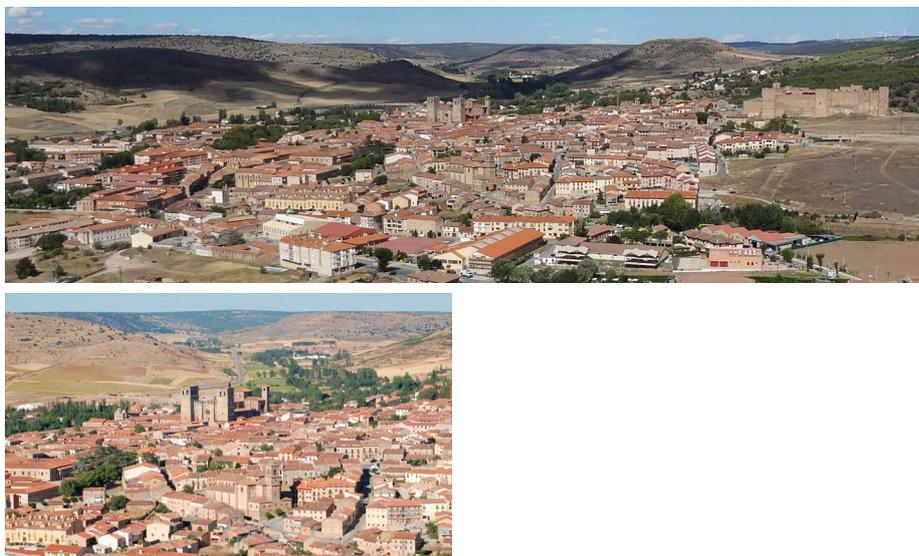
Vistas desde el Cerro de la Quebrada (oeste)

**Estado general de conservación:** BUENO

Desde las vistas del Oeste se dibuja el perfil longitudinal y en descenso del enclave de Sigüenza, con el fondo predominante de la Vega del Henares y siguiendo la morfología del territorio de derecha a izquierda desde la posición más dominante del Castillo hasta la Alameda. Se aprecian notablemente los contrastes entre los grandes hitos edificados como la Catedral y el Castillo y su tejido adyacente o algunos ejes urbanos frontales a esta dirección tales como la c/ Bajada Portal Mayor con el portal homónimo al fondo. Tras el Castillo se imponen los cerros del Villavieja y Otero y la masas boscosas de pinos. Al igual que desde el Norte el paisaje no escapa a los nuevos crecimientos que a los pies de Sigüenza se extienden y contrastan con el Centro Histórico.

Elementos de interés	Estado de conservación
Morfología del territorio:	Si Bueno
Perfil urbano:	Si Bueno
Vegetación:	Si Bueno
Hitos:	Si Bueno

Valor desde el punto de vista del contexto histórico y geográfico como condición de identidad. Y valor desde el punto de vista ambiental como recurso de calidad para un asentamiento urbano. Se trasmite de forma extremadamente clara el perfil territorial sobre le que se asienta Sigüenza y se distingue el diálogo establecido entre los grandes hitos y el tejido urbano.

*Se conservará el perfil urbano y las relaciones y proporciones entre hitos monumentales, tejido arquitectónico, espacio vacío y construido. La superposición de las nuevas expansiones hacia el Oeste no supondrá una alteración de las componentes determinantes de la identidad paisajística de Sigüenza tales como la irregularidad, la pequeña escala, la menor altura respecto al Casco Histórico al que circunda, la distinción de ejes urbanos históricos o la prevalencia de las tonalidades rojizas previstas en el planeamiento.*

*Tratamiento de las medianeras producidas por las nuevas construcciones, unificación de instalaciones en fachadas y cubiertas, y control del uso de material en cubiertas con preferencia de teja árabe y evitando la apertura de lucernarios tipo velux en cubiertas expuestas.*

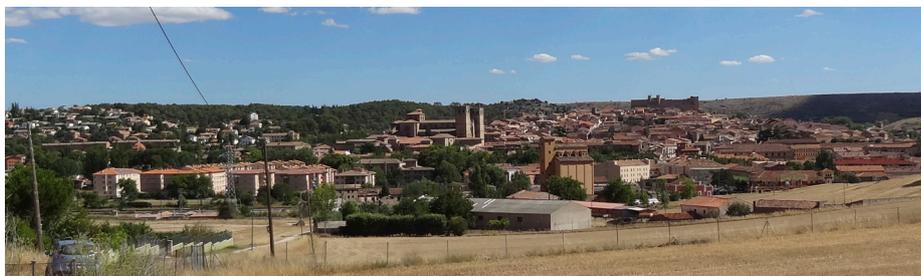
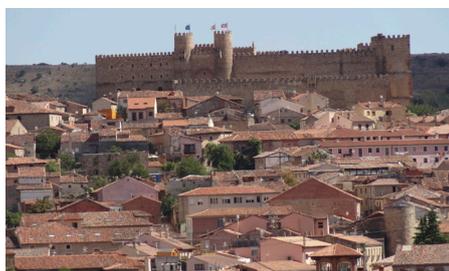
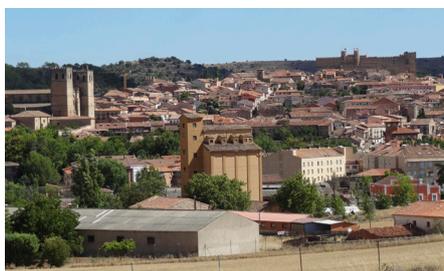
Vistas desde el norte

**Estado general de conservación:** NECESITA MEJORAS / PRESENTA IMPORTANTE DETERIORO DE LA CALIDAD VISUAL

Las vistas desde los cerros del norte permiten la visibilidad completa de la ciudad de Sigüenza en su descenso hacia el Henares. Junto con la vertiente Oeste es la dirección de crecimiento del tejido urbano, la sobreelevación de edificios y la existencia de medianeras sin tratamientos adecuados es notable. Se aprecian también las dinámicas de uso agrario y forestal del entorno y el cinturón de cerros en el que se enmarca Sigüenza por el sur, con masas vegetales que se transforman del bosque termófilo con predominio del pino al bosque climatófilo de ribera.

Morfología del territorio:	Si	Bueno
Perfil urbano:	Si	Necesita mejoras
Vegetación:	Si	Bueno
Hitos:	Si	Bueno

Valor desde el punto de vista del contexto histórico y geográfico como condición de identidad. Y valor desde el punto de vista ambiental como recurso de calidad. Se advierte la continuidad de la dinámica de crecimiento hacia el Valle del Henares que debiera ser respetuoso en su formalización y contribuir a la conservación de un paisaje histórico de calidad.

*Se conservará el perfil urbano y las relaciones y proporciones entre hitos monumentales, tejido arquitectónico, espacio vacío y construido. La superposición de las nuevas expansiones hacia el Norte no supondrá una alteración de las componentes determinantes de la identidad paisajística de Sigüenza tales como la irregularidad, la pequeña escala y la distinción de ejes urbanos históricos o la prevalencia de las tonalidades rojizas.*

*Tratamiento de las medianeras producidas por las nuevas construcciones, unificación de instalaciones en fachadas y cubiertas, y control del uso de material en cubiertas con preferencia de teja árabe y evitando la apertura de lucernarios tipo velux en cubiertas expuestas.*

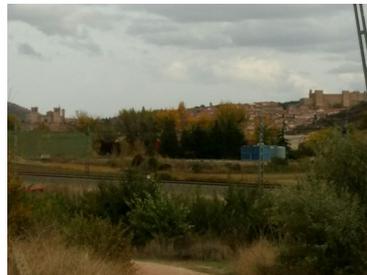
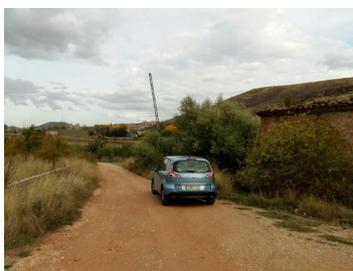
Vistas desde la Ermita de Santa Librada

**Estado general de conservación:** NECESITA MEJORAS / PRESENTA IMPORTANTE DETERIORO DE LA CALIDAD VISUAL

La ermita está situada en un entorno dominado por el agua, pues a dicho elemento sus devotos le atribuían propiedades sanadoras. Así, en sus inmediaciones estaba situada la "Laguna de Santa Librada" y una fuente de propiedad municipal.

Morfología del territorio:	<i>Si</i>	<i>Bueno</i>
Perfil urbano:	<i>Sí</i>	<i>Necesita mejoras</i>
Vegetación:	<i>Sí</i>	<i>Necesita mejoras</i>
Hitos:	<i>Sí</i>	<i>Necesita mejoras</i>

Valor desde el punto de vista del contexto histórico y geográfico como condición de identidad. Y valor desde el punto de vista ambiental como recurso de calidad para un asentamiento urbano. Se trasmite de forma extremadamente clara el perfil territorial sobre el que se asienta Sigüenza y se distingue el diálogo establecido entre los grandes hitos y el tejido urbano. Las vistas desde el lugar, son el punto donde los trenes procedentes de Madrid abandonan el valle estrecho y se abre el paisaje, apareciendo la ermita en el margen. Proporciona la primera visión que tienen de la ciudad los viajeros usuarios del tren.

*Se conservará el perfil urbano y las relaciones y proporciones entre hitos monumentales, tejido arquitectónico, espacio vacío y construido. La superposición de las nuevas expansiones no supondrán una alteración de las componentes determinantes de la identidad paisajística de Sigüenza tales como la irregularidad, la pequeña escala y la distinción de ejes urbanos históricos o la prevalencia de las tonalidades rojizas.*

*Tratamiento de las medianeras producidas por las nuevas construcciones, unificación de instalaciones en fachadas y cubiertas, y control del uso de material en cubiertas con preferencia de teja árabe y evitando la apertura de lucernarios tipo velux en cubiertas expuestas.*

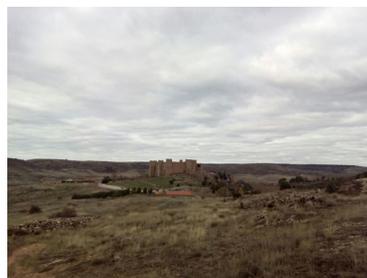
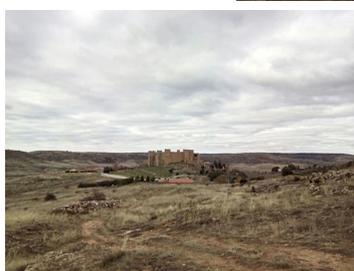
Vistas desde el Molino de las Peñuelas. "El Polvorín"

**Estado general de conservación:** BUENO

Esta edificación es uno de los hitos más reconocibles en el cerro de las Peñuelas, al estar frontero con la carretera que desde Madrid entra en Sigüenza. Este paraje es obligado para todos los paseantes que se dirigen a la Fuente Picarda.

Este molino de viento seguntino es peculiar por su construcción ejecutada íntegramente en sillería. El fin de la construcción muy posiblemente sería el proporcionar capacidad de molienda cuando en épocas de estiaje o sequías prolongadas los molinos hidráulicos del río Henares no podrían funcionar o lo hacían deficientemente.

Morfología del territorio:	<i>Si</i>	<i>Bueno</i>
Perfil urbano:	<i>Sí</i>	<i>Bueno</i>
Vegetación:	<i>Sí</i>	<i>Bueno</i>
Hitos:	<i>Sí</i>	<i>Bueno</i>

*Se conservará el perfil urbano y las relaciones y proporciones entre hitos monumentales, tejido arquitectónico, espacio vacío y construido. La superposición de las nuevas expansiones no supondrán una alteración de las componentes determinantes de la identidad paisajística de Sigüenza tales como la irregularidad, la pequeña escala y la distinción de ejes urbanos históricos o la prevalencia de las tonalidades rojizas.*

*Tratamiento de las medianeras producidas por las nuevas construcciones, unificación de instalaciones en fachadas y cubiertas, y control del uso de material en cubiertas con preferencia de teja árabe y evitando la apertura de lucernarios tipo velux en cubiertas expuestas.*
