**Dirección:** Calle Serrano Sanz, Plaza del Obispo Bernardo Agen y Calle Mayor

PLAN ESPECIAL DEL CASCO HISTÓRICO DE SIGÜENZA GUADALAJARA

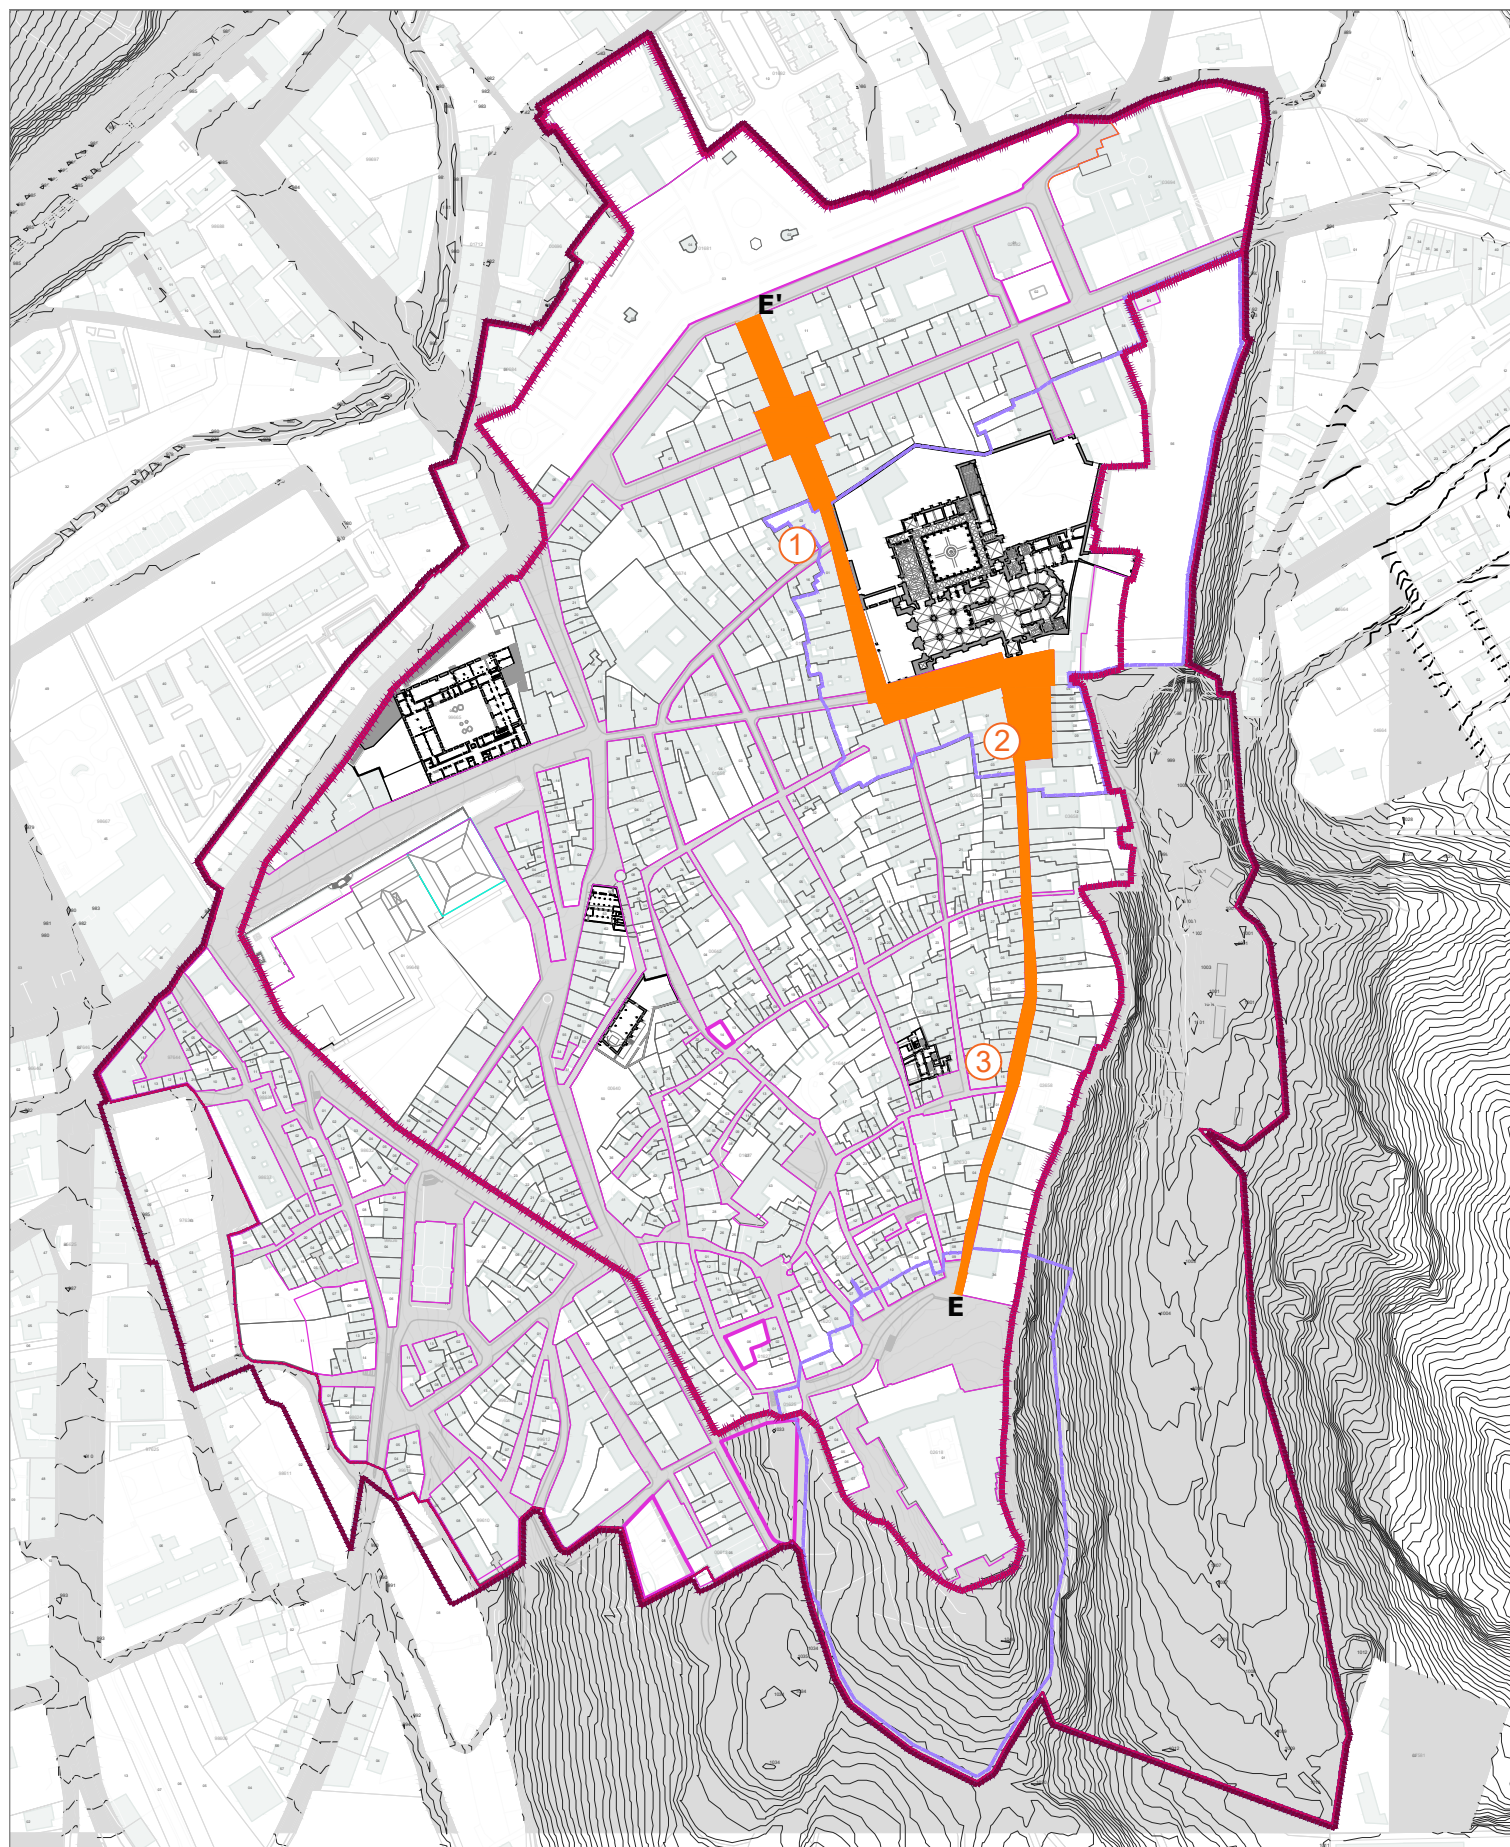
- 1 Tramo 1: Calle Serrano Sanz desde Paseo de la Alameda hasta Plaza del Obispo Don Bernardo Agen mirando hacia la catedral
- 2 Tramo 2: Plaza del Obispo Don Bernardo Agén y Calle Mayor desde Plaza del Obispo Bernardo Agen hasta Paseo de la Ronda mirando hacia el oeste
- 3 Tramo 3: Calle Mayor desde Paseo de la Ronda hasta Plaza del Castillo mirando hacia el oeste
